dott. ing. Alessandro Chini
Via Assarotti 42/3
16122 Genova
ingchini@libero.it

Oggetto : Relazione sui danni alle banchine portuali

Genova, 11/11/2023

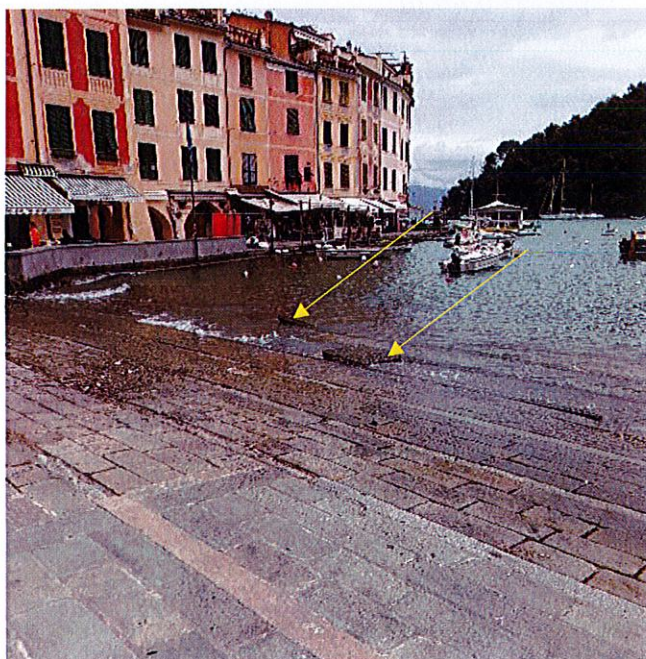
Scivolo in zona Piazzetta (alcuni elementi in calcestruzzo sono stati divelti dalle onde che hanno invaso l'intera piazzetta

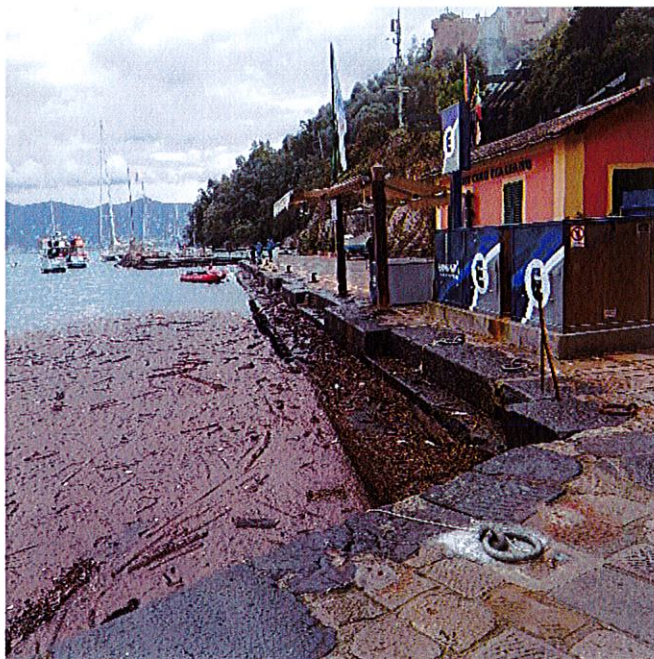
I detriti invadono ancora il bacino portuale

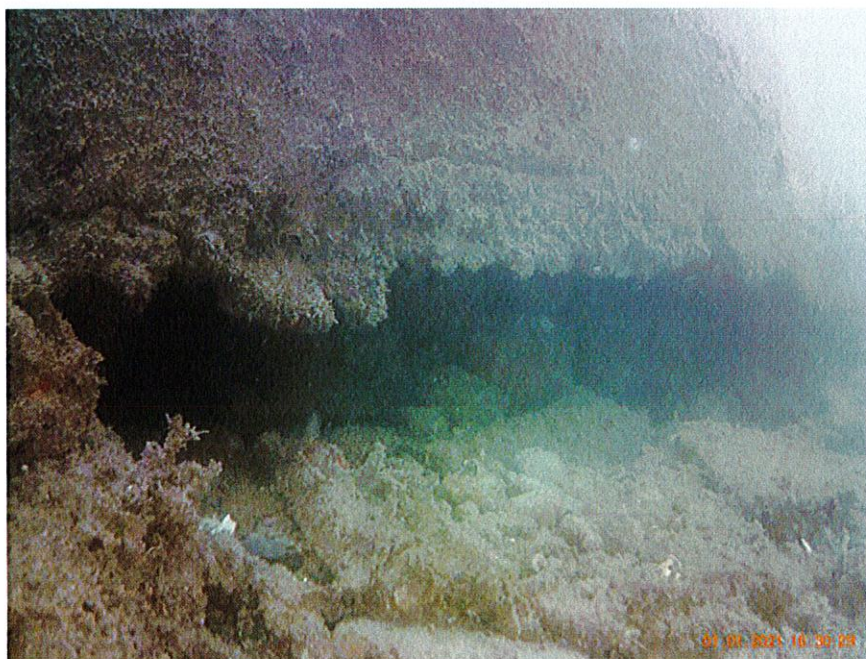
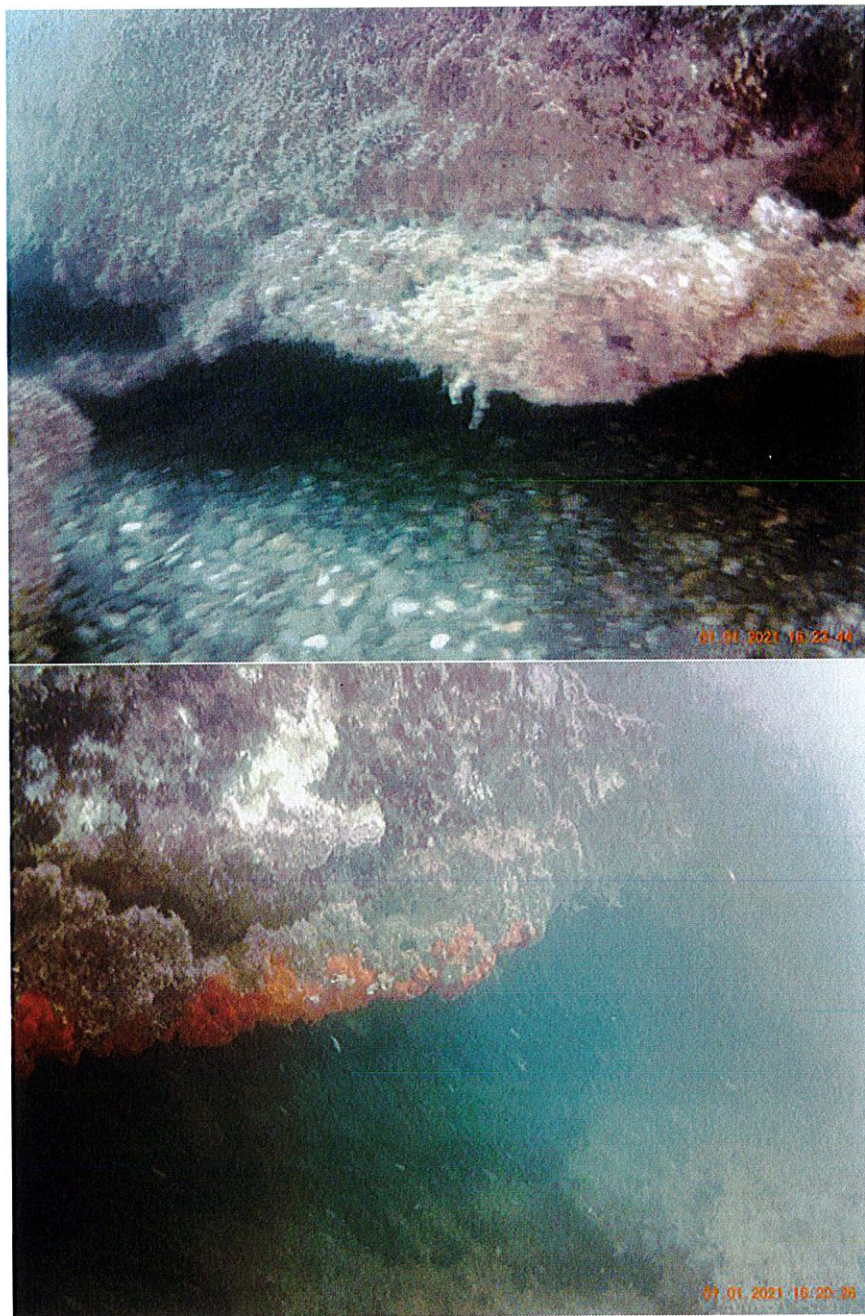
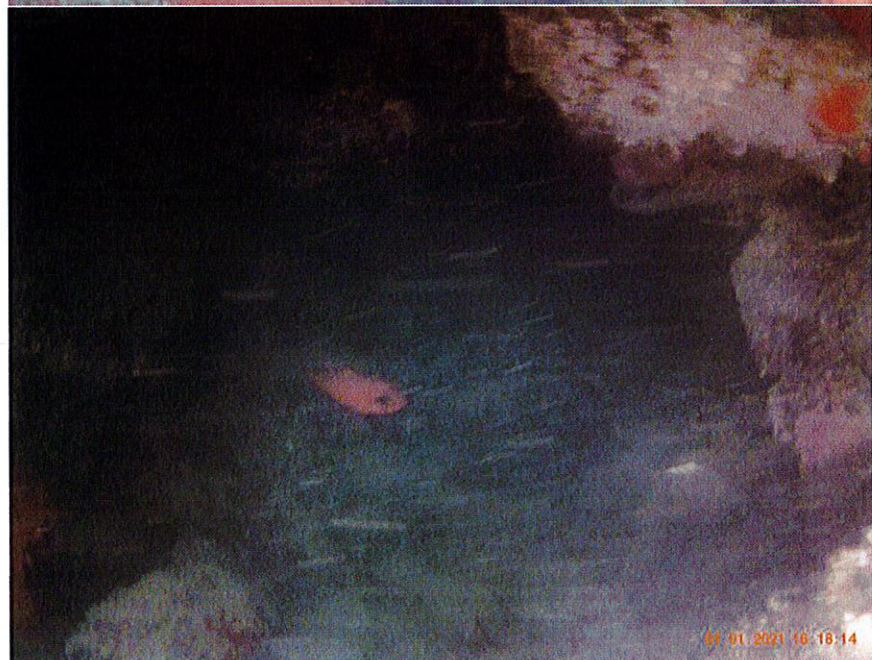
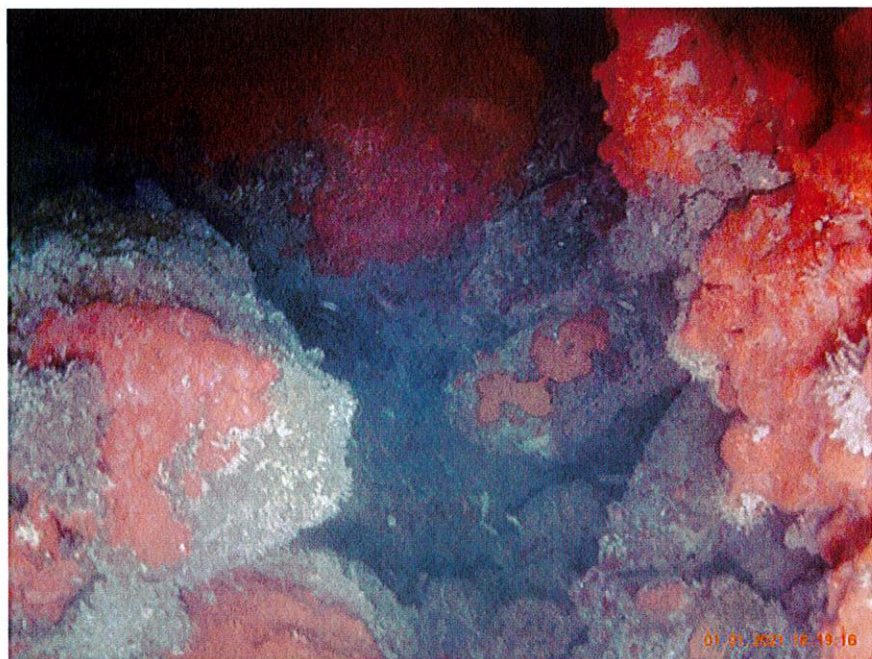
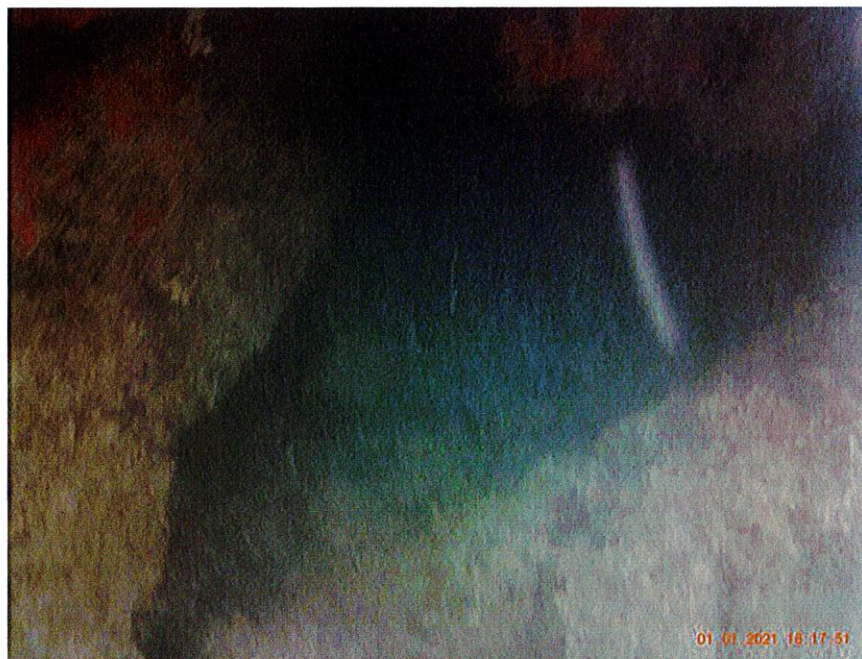
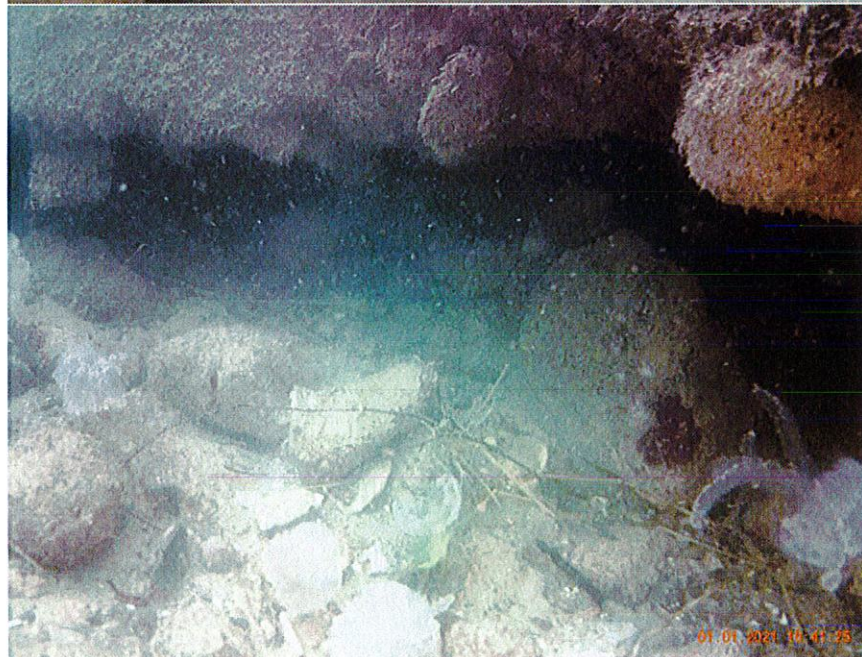
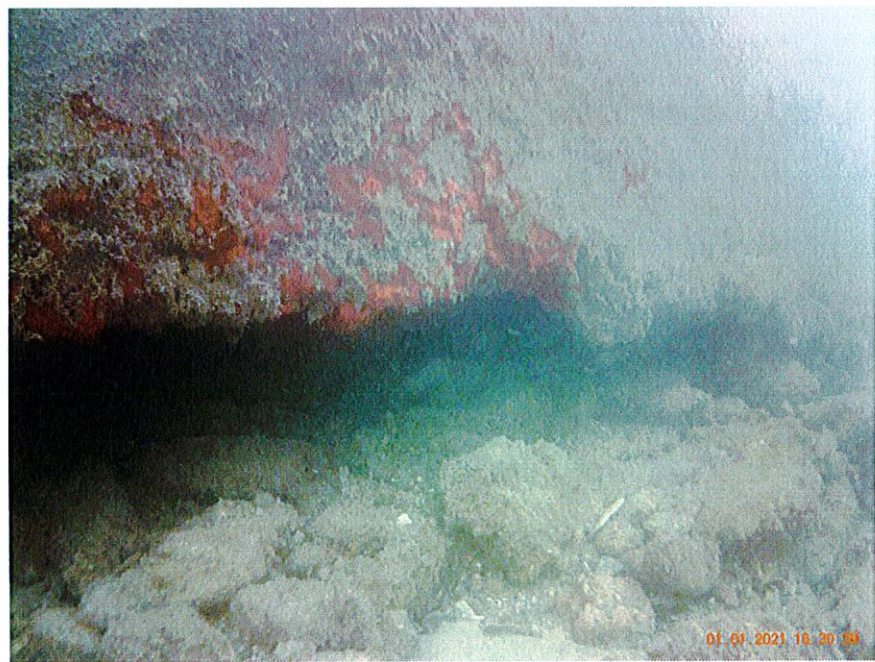
E' risultato che la situazione rispetto al 2019 si è di molto aggravata e che lunghi tratti di banchina sono precariamente sospesi rispetto al fondale marino.

Alcune foto del 09/11/2023 della parte immersa delle banchine

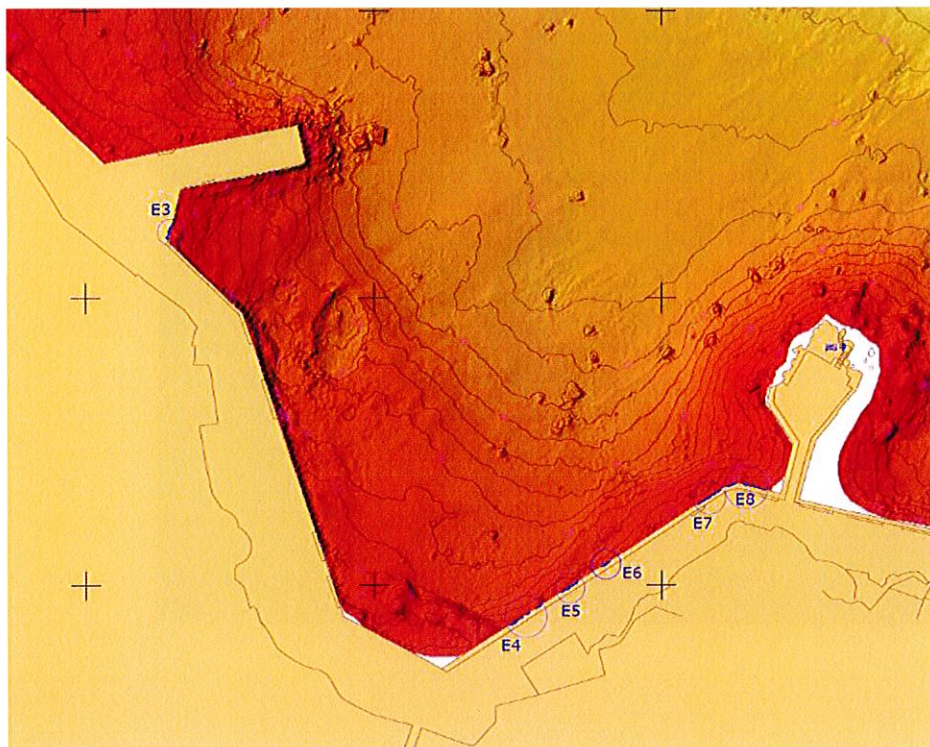
Punti critici primo tratto

La soluzione al problema è stata individuata nel riempimento delle cavità con iniezioni di calcestruzzo e nella formazione di un cordolo alla base che non interesserà soltanto i singoli punti critici (individuati con le lettere da E1 a E8 sullo stralcio del rilievo eseguito nel gennaio 2019) ma per uniformità a due interi tratti di banchina. Il cordolo sarà ancorato al fondale mediante aste in acciaio Ø 30 di lunghezza da determinare con precisione a seguito di sondaggi per carotaggio. Dette aste (si tratta in pratica di tondini ad aderenza migliorata) dovranno innestarsi nella roccia che è presente sotto un primo strato di pietrame. Il cordolo avrà la funzione di proteggere il piede delle banchine dal rischio di scalzamento ad opera di futuri eventi calamitosi.

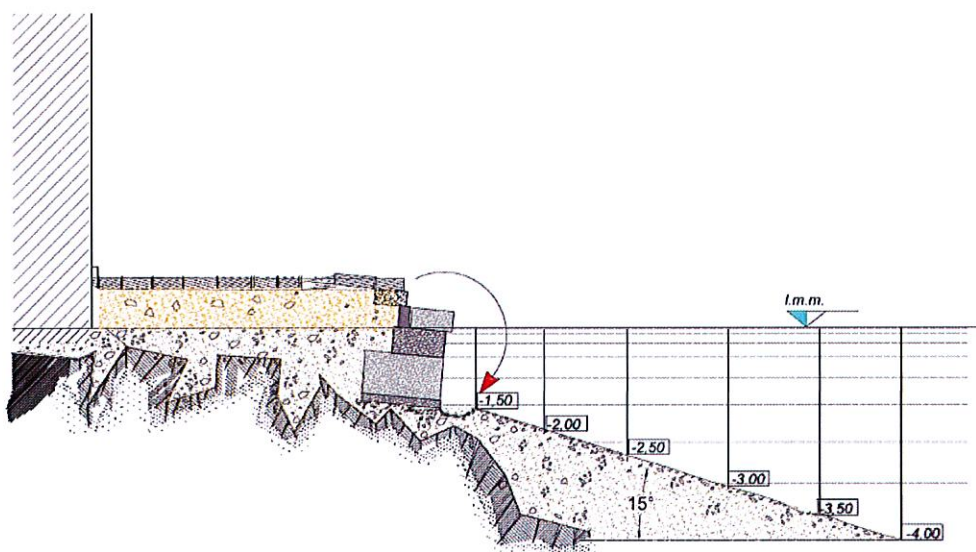
Nel corso della mareggiata dell'ottobre 2018 si è osservato un inconsueto innalzamento del livello del mare fino alla quota del piano delle banchine (circa + 1 m), in queste condizioni l'onda di risacca ha arrecato danni alle strutture posate in banchina ma ha anche modificato in alcuni tratti la situazione sul fondale. Una ispezione ha consentito di accertare la presenza di tratti in cui i massi di banchina presentano delle escavazioni alla base e ciò li pone a rischio di crollo.

Sezione tipo con evidenziata l'evoluzione del fenomeno di scivolamento al piede delle banchine
