## COMUNE DI PORTOFINO

**IN INTERVENTI IN SOMMA URGENZA PER STABILIZZAZIONE BANCHINE SU CALATA  
MARCONI E MOLO UMBERTO I A SEGUITO DEGLI EVENTI METEO MARINI  
AVVENUTI TRA IL 24 OTTOBRE ED IL 5 NOVEMBRE.**

### RELAZIONE TECNICA - ILLUSTRATIVA

Gennaio 2024

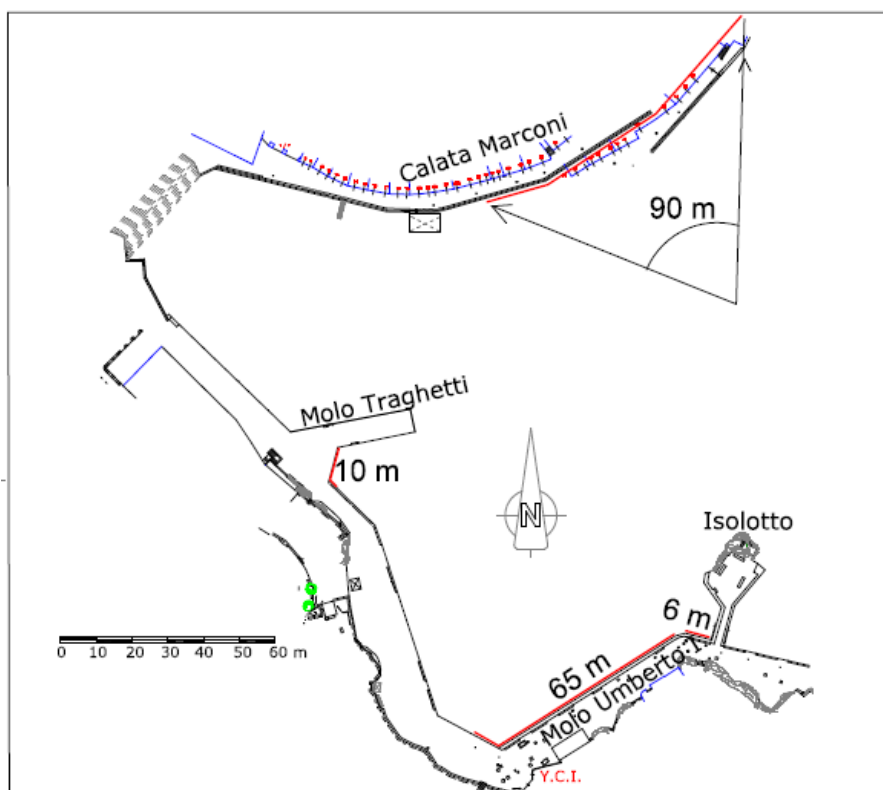
*Planimetria bacino portuale. I lavori sono previsti lungo la banchina di Calata Marconi per uno sviluppo longitudinale di circa 90 m. Quindi in un tratto di 10 m in corrispondenza del Molo traghetto ed infine lungo il Molo Umberto I per ulteriori 71 m. Complessivamente i tratti di banchina su cui intervenire sono pari a 171 metri, fatta salva una verifica ulteriore in corso d'opera quando con le escavazioni eseguite con mezzo operante da terra si saranno rimossi accumuli di materiali presenti alla base delle banchine.*

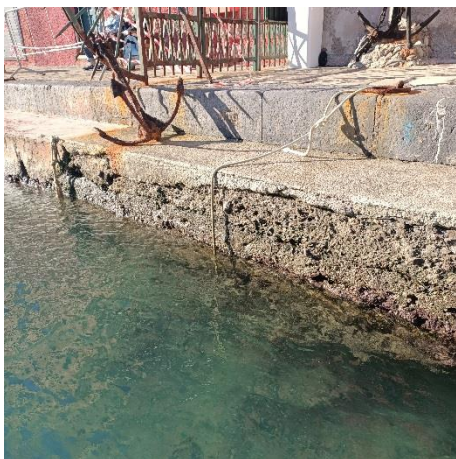
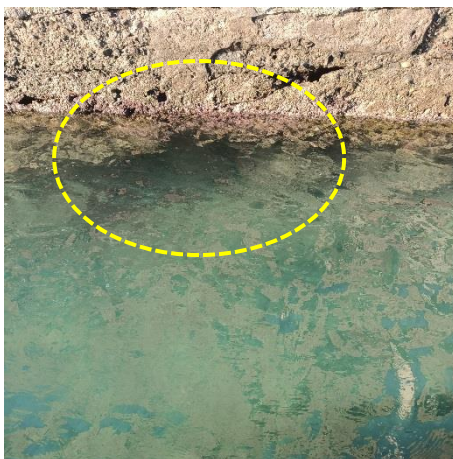
Grossa cavità in corrispondenza della Capitaneria di Porto.

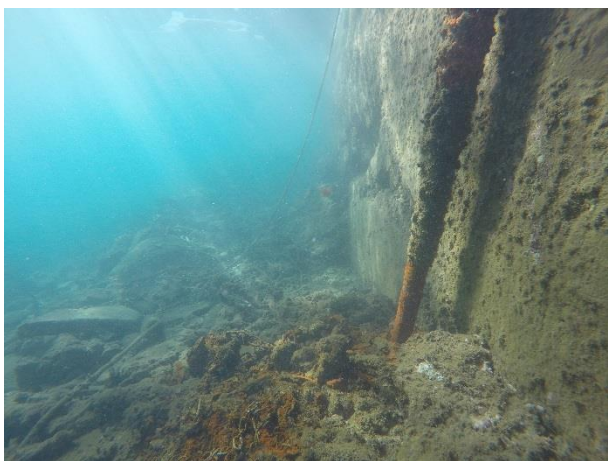
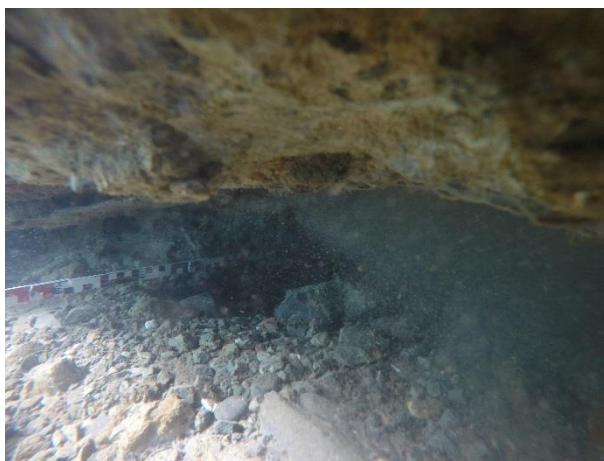
Zona fondali alla base delle banchine in zona Calata Marconi

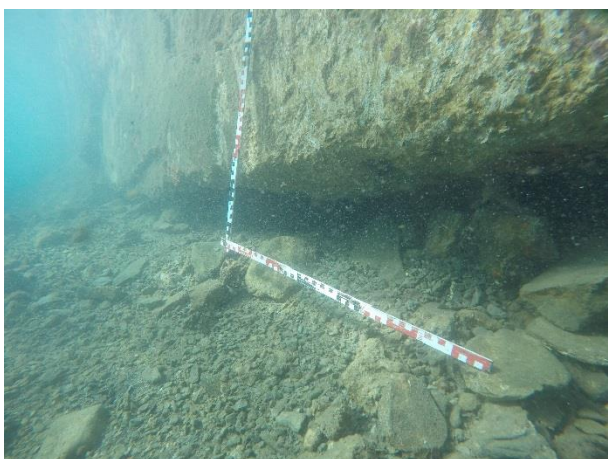
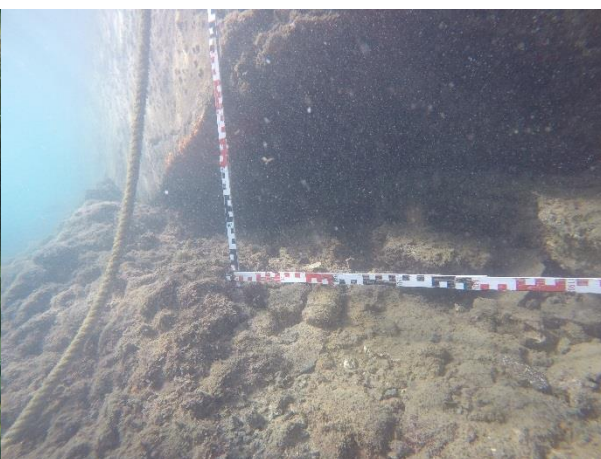
Zona Molo Battelli Turistici

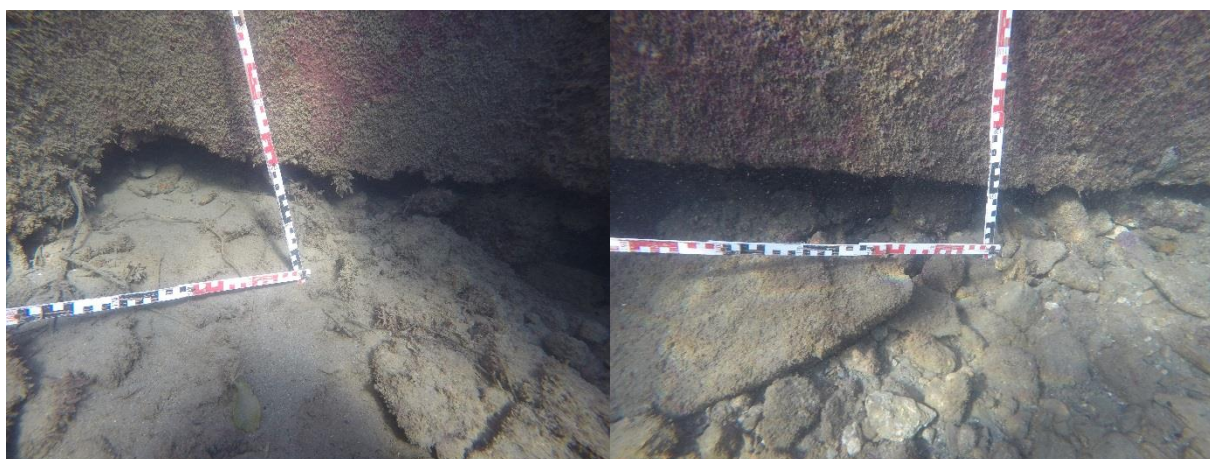
Zona Molo Battelli Turistici

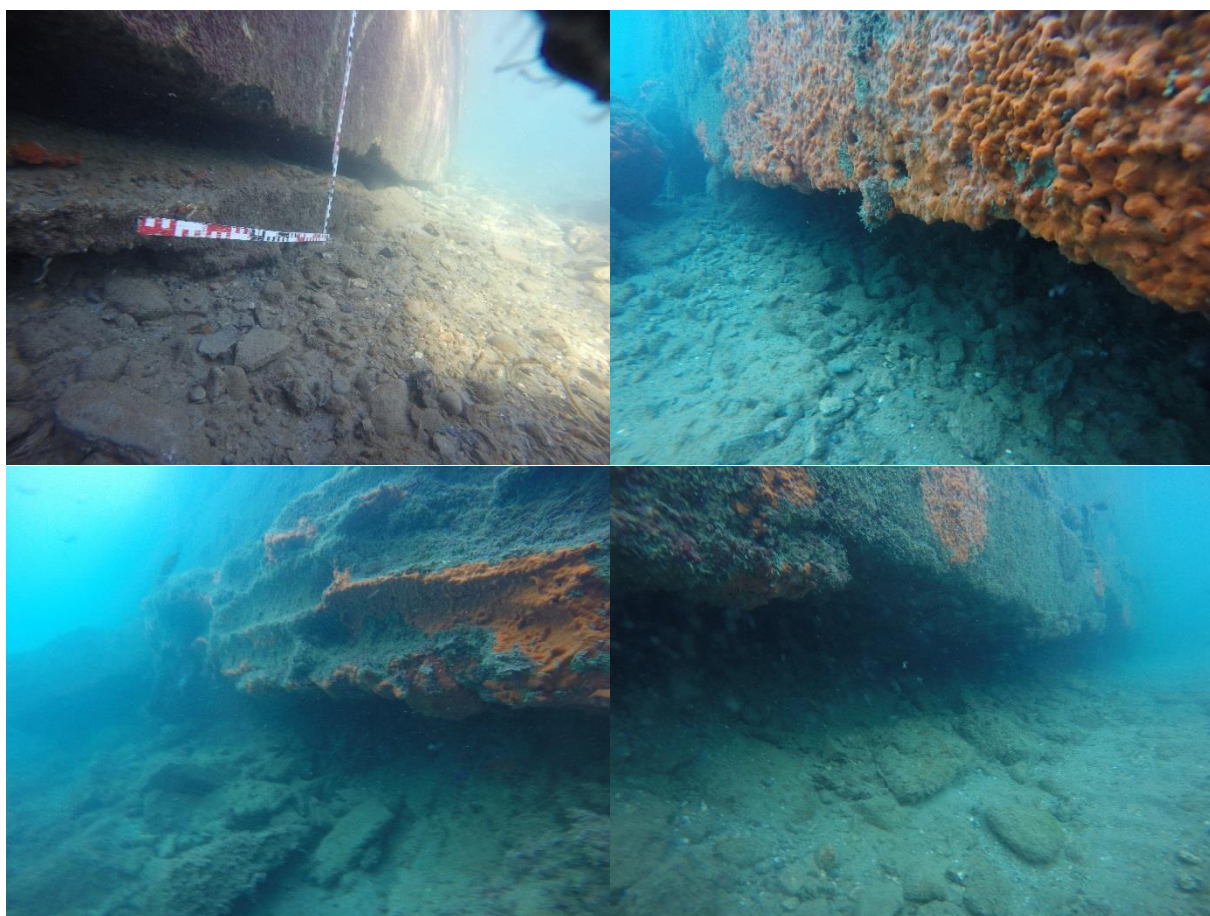
Zona fondali in corrispondenza del Molo Umberto I

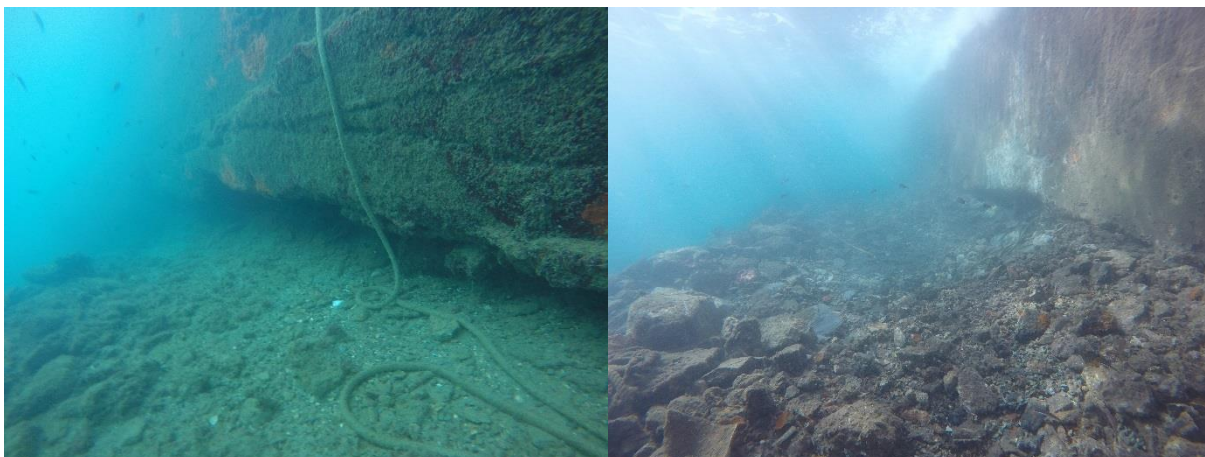
Zona fondali in corrispondenza del Molo Umberto I

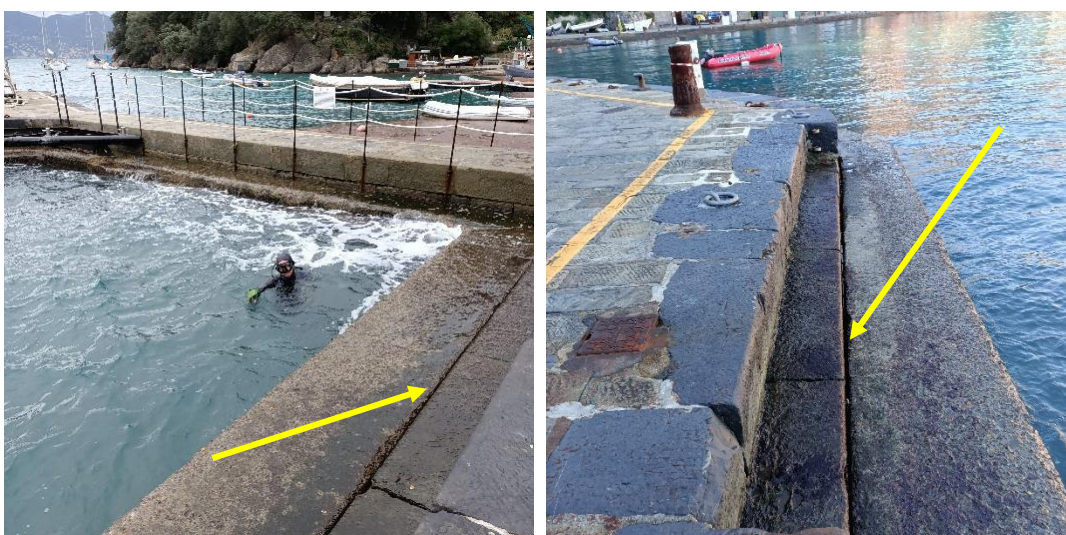
Zona Isolotto. Con le frecce è indicato il distacco a seguito di una rotazione dei massi immersi dovuta all'escavazione della base di appoggio ad opera del moto ondoso.

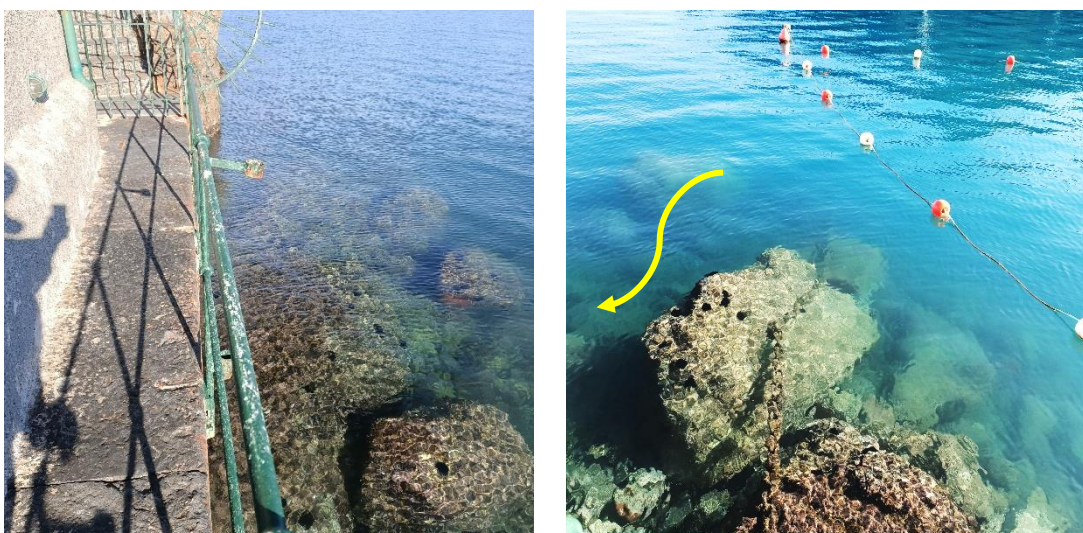
Le ultime mareggiate, ed in parte quelle precedenti, hanno fatto franare alcuni scogli posti a protezione delle fondazioni dell'edificio della Capitaneria di Porto. Compatibilmente con le quote dei fondali si prevede di ricollocare con un pontone 3 ÷ 4 massi nella posizione originaria.

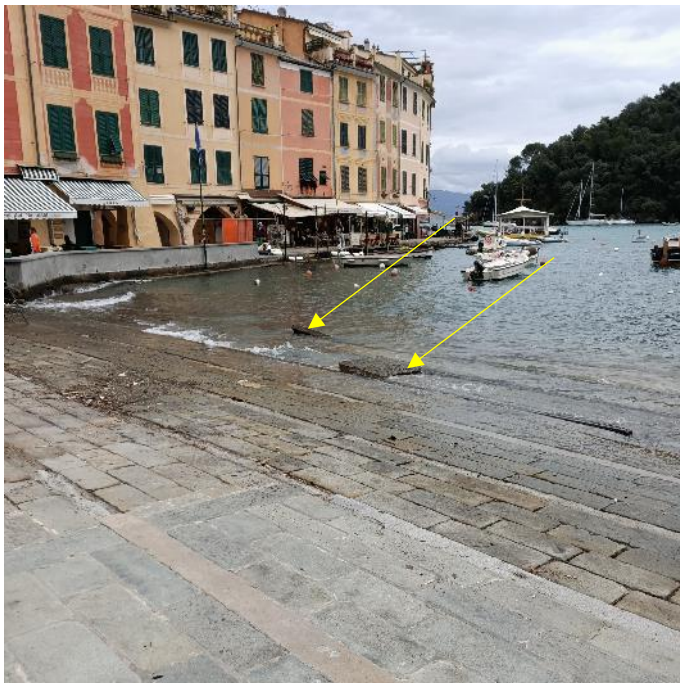
Scivolo in zona Piazzetta (alcuni elementi in calcestruzzo sono stati divelti dalle onde che hanno invaso l'intera piazzetta

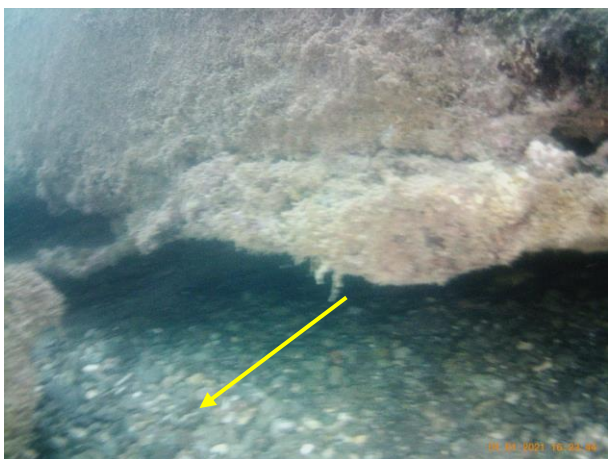
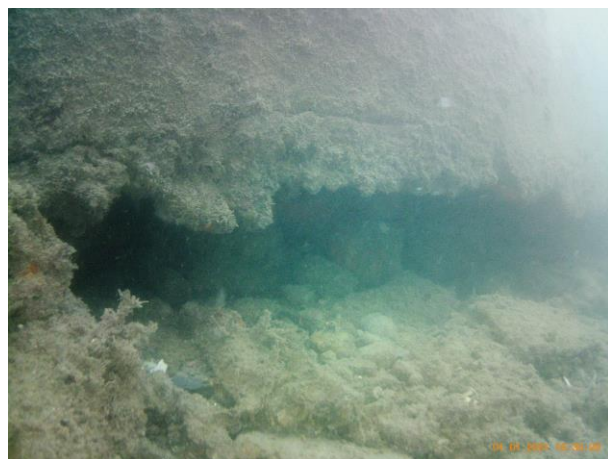
La freccia indica il materiale fine drenato dal riempimento posto sotto il piano di transito delle banchine

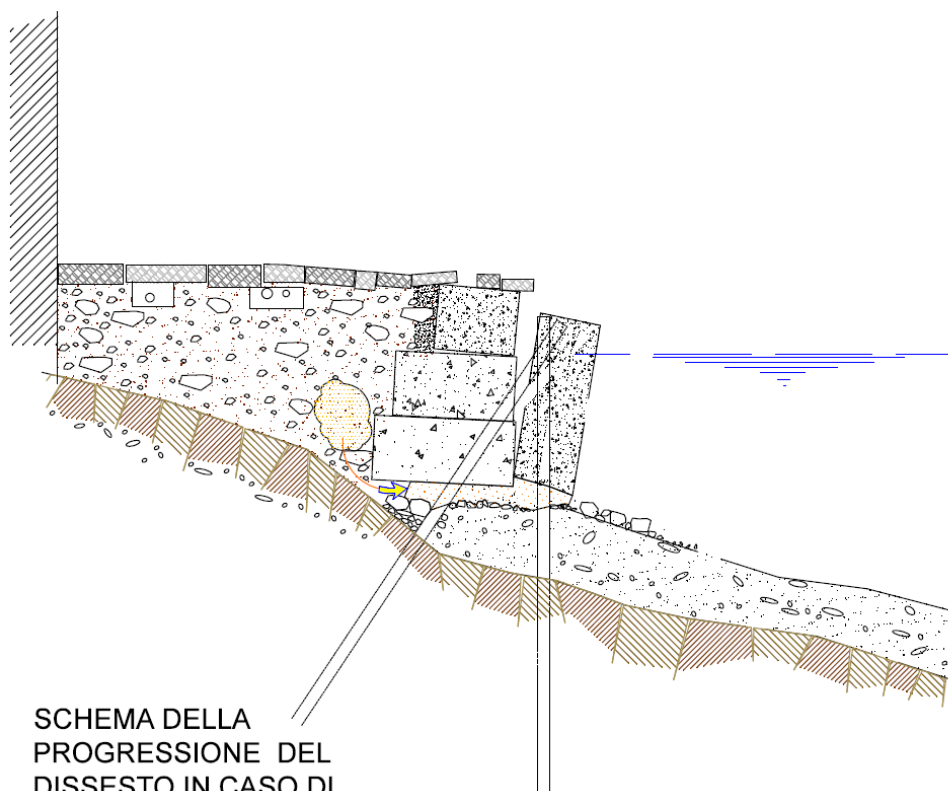
SCHEMA DELLA  
PROGRESSIONE DEL  
DISSESTO IN CASO DI  
ASSENZA DI INTERVENTI

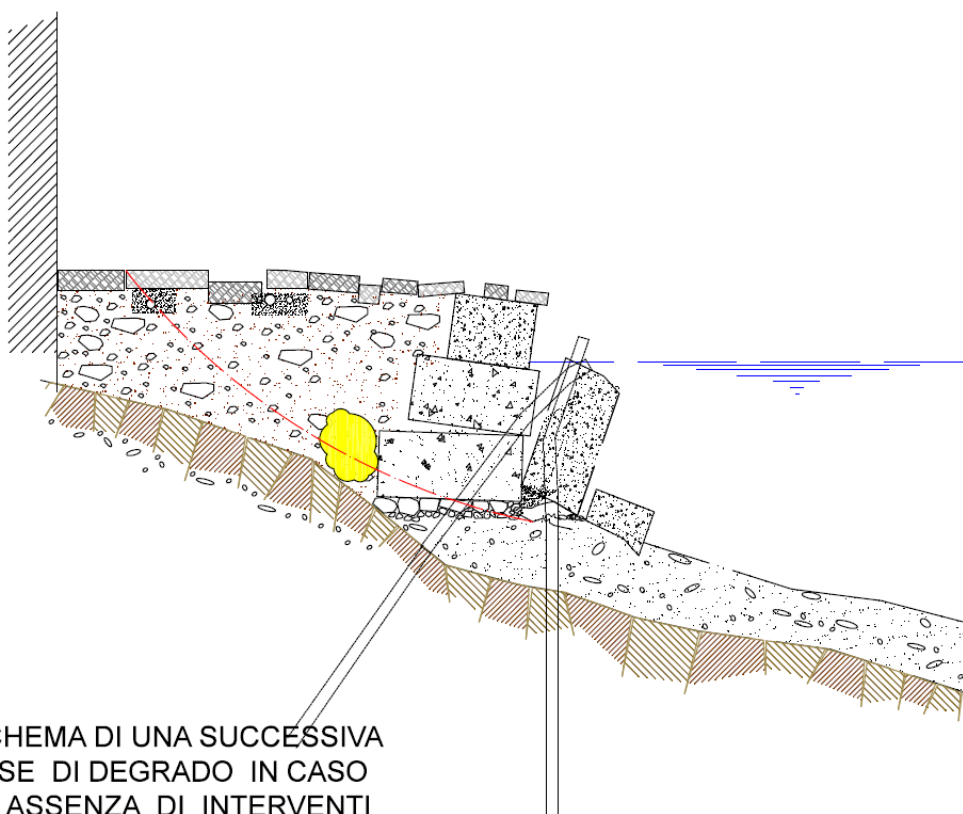
SCHEMA DI UNA SUCCESSIVA  
FASE DI DEGRADO IN CASO  
DI ASSENZA DI INTERVENTI
