dott. ing. Alessandro Chini
Via Assarotti 42/3
16122 Genova
ingchini@libero.it

Oggetto : Relazione sui danni alle banchine portuali

Genova, 11/11/2023

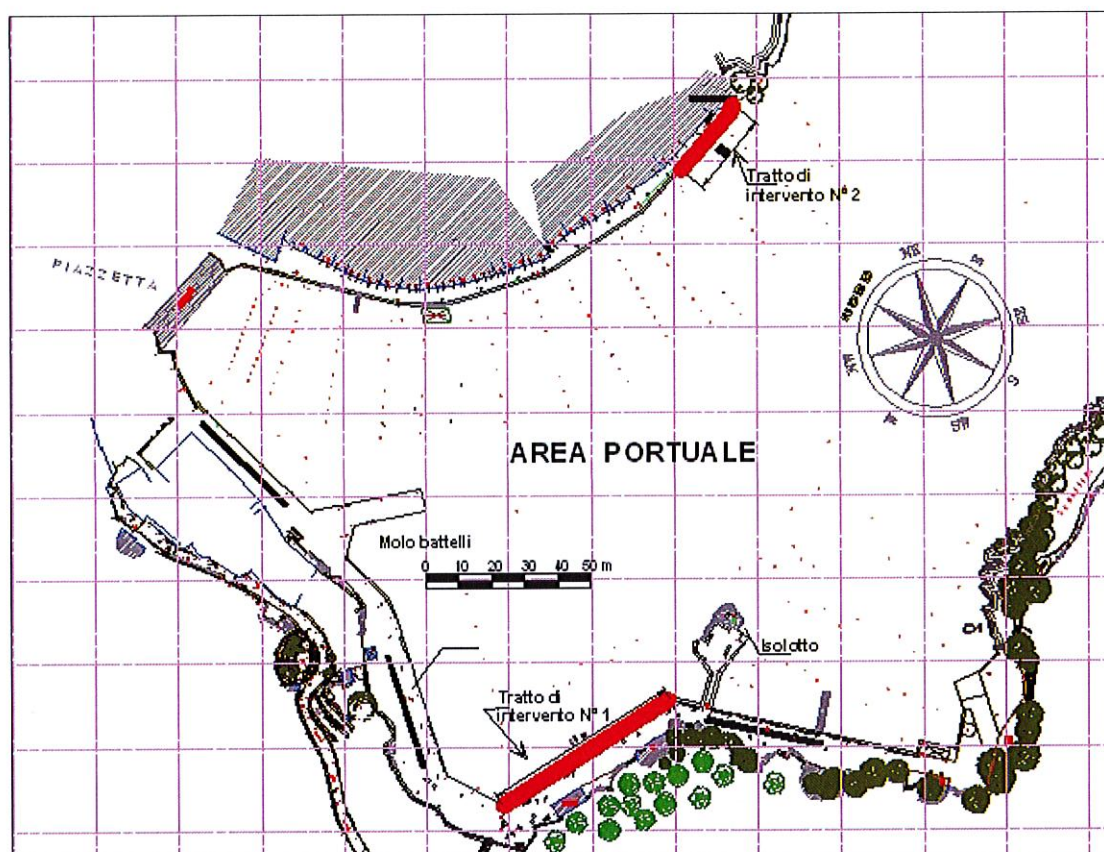
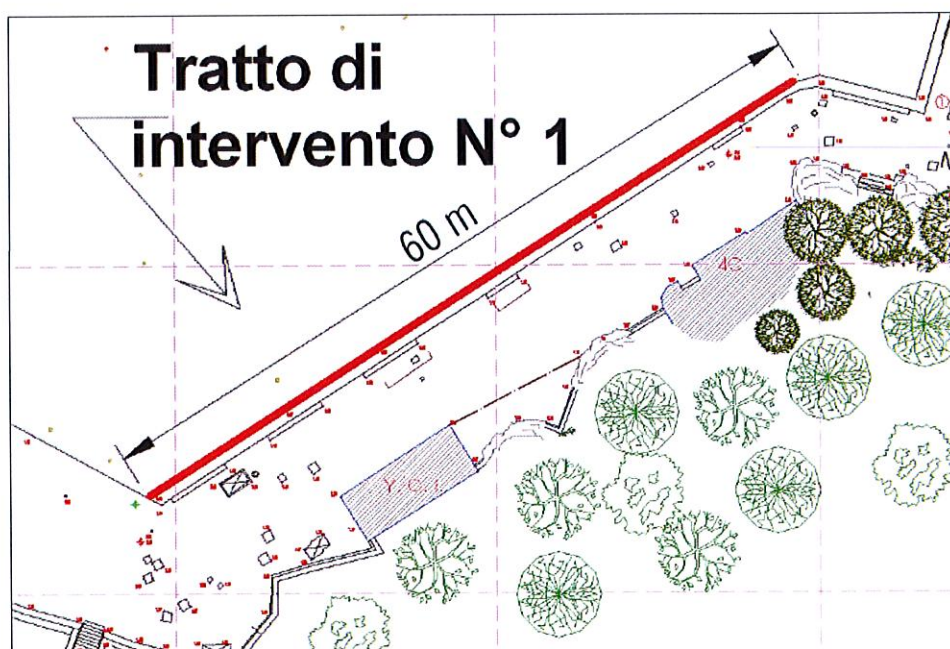
Punti critici primo tratto

Nel corso della mareggiata dell'ottobre 2018 si è osservato un inconsueto innalzamento del livello del mare fino alla quota del piano delle banchine (circa + 1 m), in queste condizioni l'onda di risacca ha arrecato danni alle strutture posate in banchina ma ha anche modificato in alcuni tratti la situazione sul fondale. Una ispezione ha consentito di accertare la presenza di tratti in cui i massi di banchina presentano delle escavazioni alla base e ciò li pone a rischio di crollo.

La soluzione al problema è stata individuata nel riempimento delle cavità con iniezioni di calcestruzzo e nella formazione di un cordolo alla base che non interesserà soltanto i singoli punti critici (individuati con le lettere da E1 a E8 sullo stralcio del rilievo eseguito nel gennaio 2019) ma per uniformità a due interi tratti di banchina. Il cordolo sarà ancorato al fondale mediante aste in acciaio Ø 30 di lunghezza da determinare con precisione a seguito di sondaggi per carotaggio. Dette aste (si tratta in pratica di tondini ad aderenza migliorata) dovranno innestarsi nella roccia che è presente sotto un primo strato di pietrame. Il cordolo avrà la funzione di proteggere il piede delle banchine dal rischio di scalzamento ad opera di futuri eventi calamitosi.
