## COMUNE DI PORTOFINO

**IN INTERVENTI IN SOMMA URGENZA PER STABILIZZAZIONE BANCHINE SU CALATA  
MARCONI E MOLO UMBERTO I A SEGUITO DEGLI EVENTI METEO MARINI  
AVVENUTI TRA IL 24 OTTOBRE ED IL 5 NOVEMBRE.**

### RELAZIONE TECNICA - ILLUSTRATIVA

Gennaio 2024

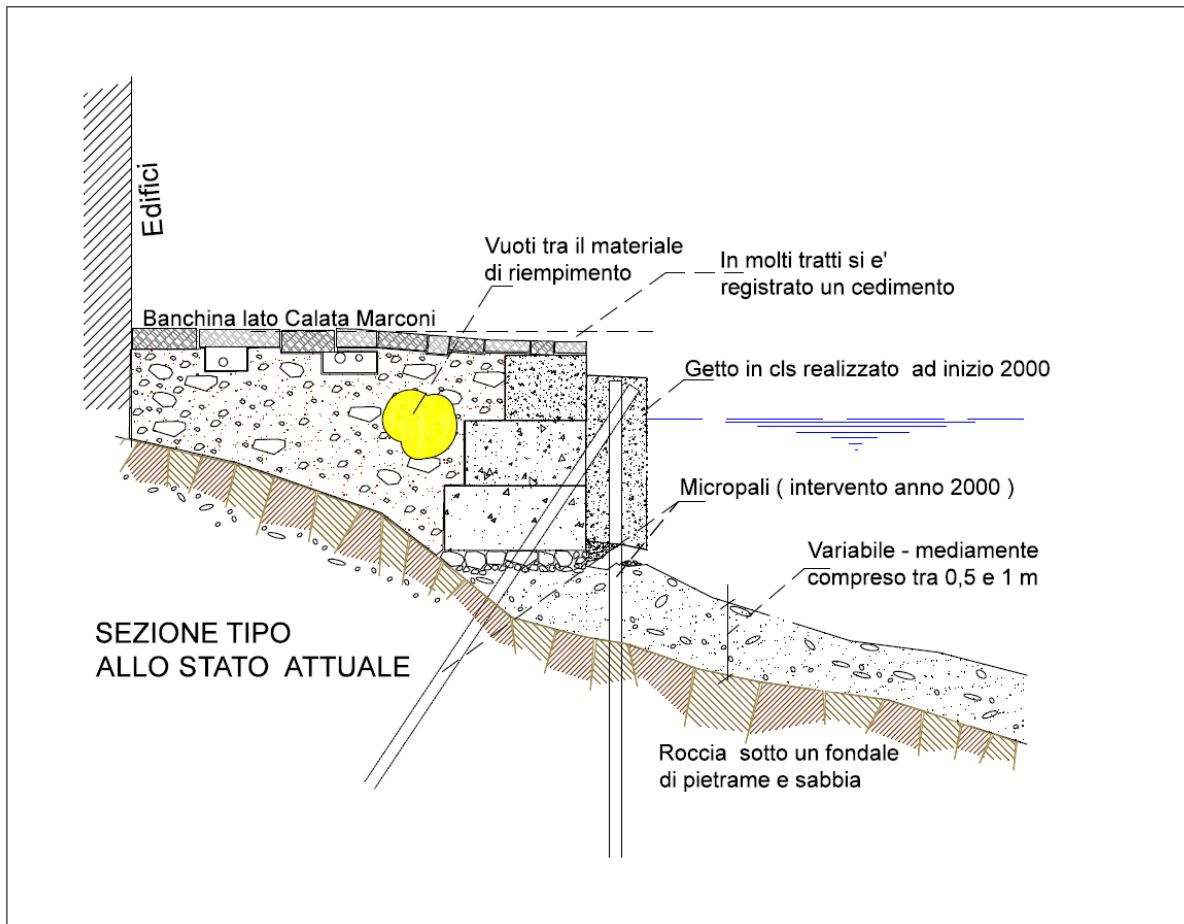
L'evolversi del fenomeno di degrado si sviluppa secondo gli schemi seguenti :

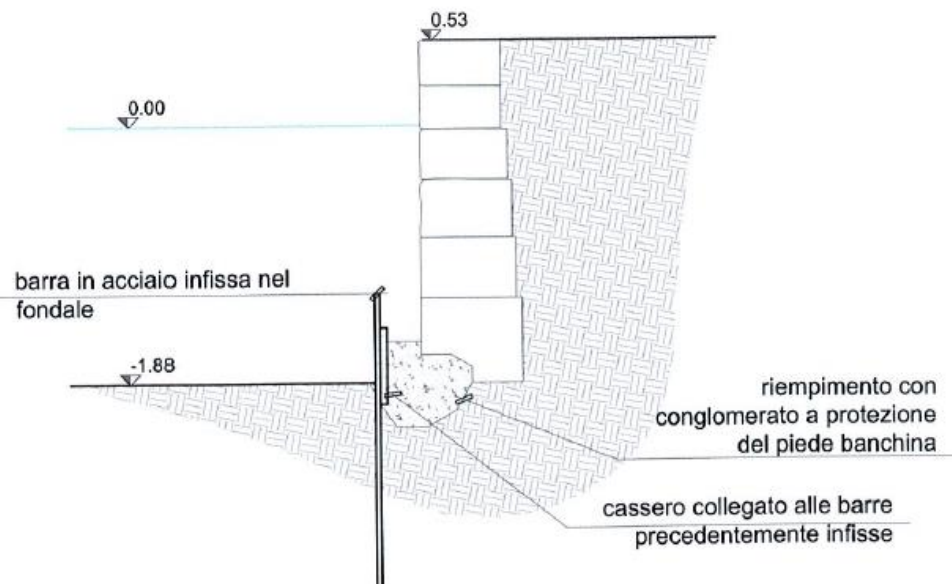
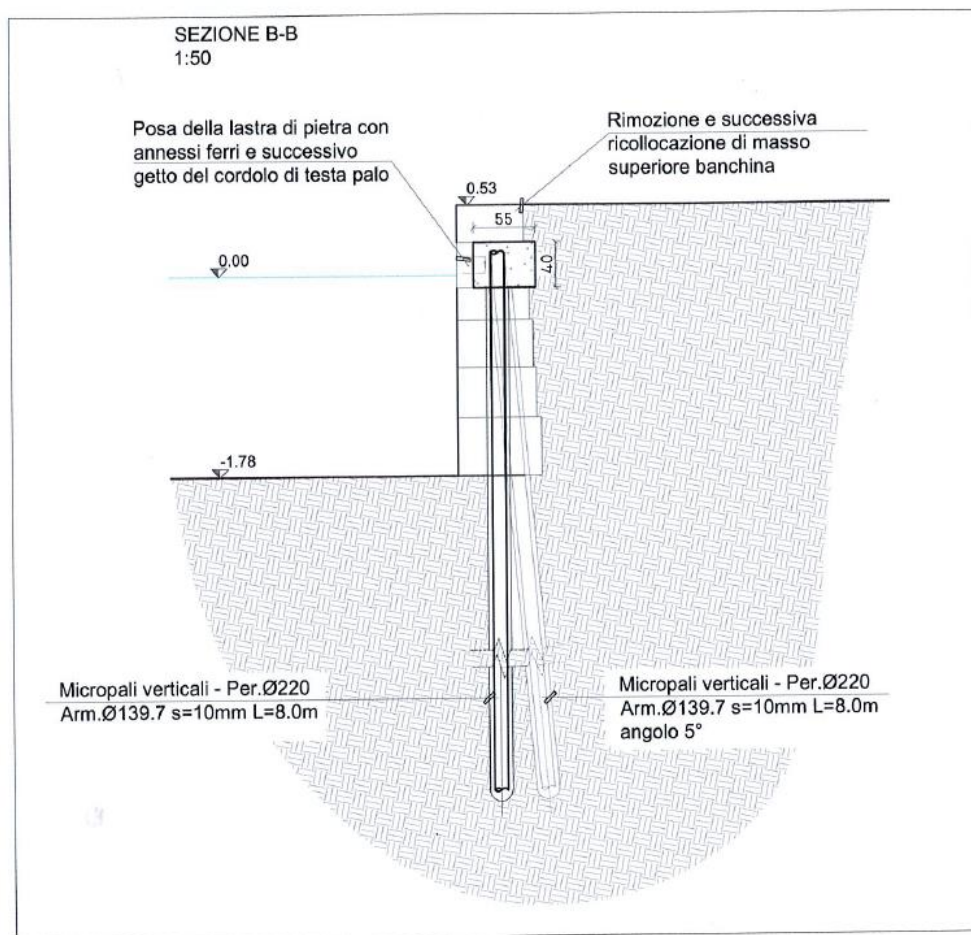
**SEZIONE C-C 1:50**

Analogamente a quanto già realizzato a cura del Provveditorato l'intervento si prefigge di sigillare i vuoti alla base delle banchine per bloccare il progressivo svuotamento dei materiali a tergo delle banchine. Materiali di piccola dimensione posati tra due ed un secolo fa e ricavati, presumibilmente, da escavazioni a mano dei versanti che circondano la baia.

I micropali esistenti sono stati realizzati a cura del Provveditorato Interregionale Opere Pubbliche del Piemonte e della Liguria nel 2002 ÷ 2003 . Negli scorsi anni un ulteriore progetto ha previsto, in zona della foce del rio Fondaco , opere simili a quelle oggetto del presente progetto.
